Erhebung FFF-Qualität Parz. 292, 297 und 987, Luthern

Kurzbericht

Gemeinde Luthern

13. September 2022

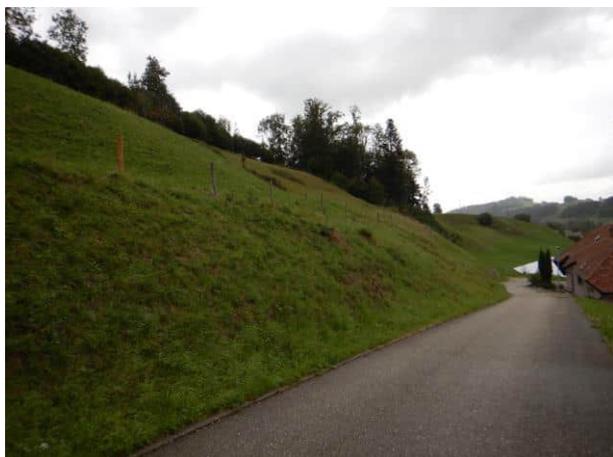
Die zu prüfenden Teilflächen der Parzelle Nr. 987 umfassen insgesamt eine Fläche von rund 6'000 m². Die Flächen weisen keine FFF-Qualität auf (Plan 01). Rund zwei Drittel der Flächen weisen Hangneigungen von über 35% auf (Nr. 4). Eine kleine Teilfläche ist befestigte Strasse (Nr. 1) (Abbildung 1). Eine weitere Teilfläche liegt innerhalb des Waldabstandes von 10 m (Nr. 6) (Abbildung 2). Die verbleibende Teilfläche von rund 1'500 m² (Nr. 5) weist Hangneigungen von knapp unter 25% auf. Mit angrenzenden Flächen (rund 500 m²), welche ebenfalls Hangneigungen von unter 25% aufweisen, ist die Teilfläche jedoch kleiner als 2'500 m² und somit zu klein, um als FFF ausgeschieden zu werden. Die restlichen angrenzenden Flächen sind steiler als 25% oder bereits bebaut.

Abbildung 1: Blick von Teilfläche Nr. 1 der Parz. Nr. 987 in Richtung Norden (oeko-b, 09.09.2022).

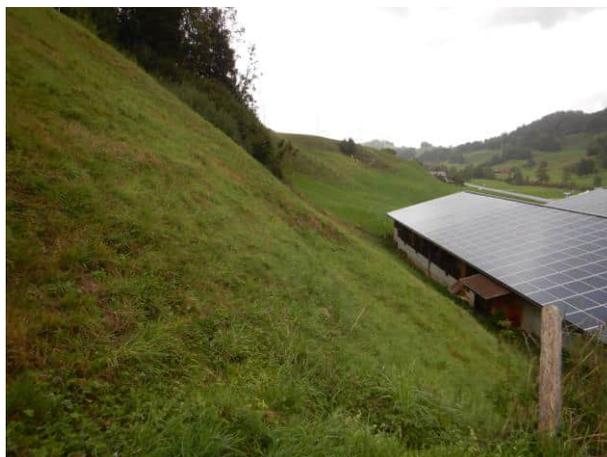
Abbildung 2: Blick von der Strassenkurve bei Parz. Nr. 987 in Richtung Norden (oeko-b, 09.09.2022).

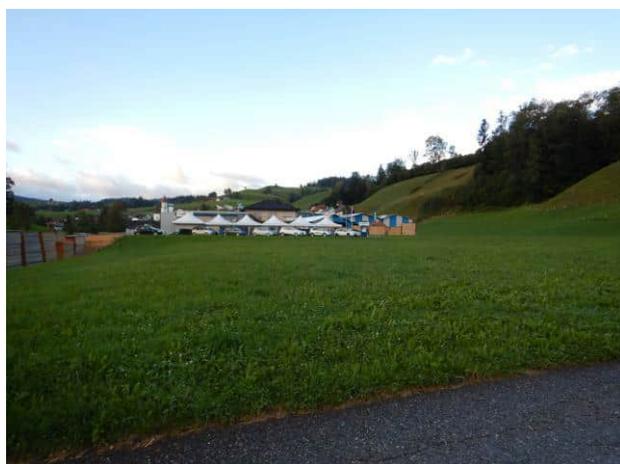
Auf der zu beurteilenden Parzelle Nr. 297 wurden vier Handbohrungen vorgenommen (Plan 01 und Tabelle 1; H1 bis H4). Der Boden der Handbohrungen (H) 2 und 3 ist vergleichbar, ebenfalls der Boden der Handbohrungen 1 und 4. Der Boden bei H1 und H4 ist rund 10-15% geneigt und flachgründig (Abbildung 4). Der Boden ist ab einer Tiefe von 20 cm stark skeletthaltig. Bei 30 cm ist der Flügelbohrer aufgestanden. Der Boden dieser Teilfläche weist eine Nutzungseignungsklasse (NEK) von 9 auf. Die Limitierung ist die Gründigkeit (G). Der Boden bei H2 und H3 ist mit einer pflanzennutzbaren Gründigkeit (PNG) zwischen 59 und 63 cm mässig tiefgründig. Die Fläche ist mit weniger als 5% Neigung praktisch eben (Abbildung 3). Der Boden weist bei beiden Handbohrungen eine NEK von 5 auf.

Abbildung 3: Zu beurteilende Parz. Nr. 297 mit Blick Richtung Süden (oeko-b ag, 09.09.2022).

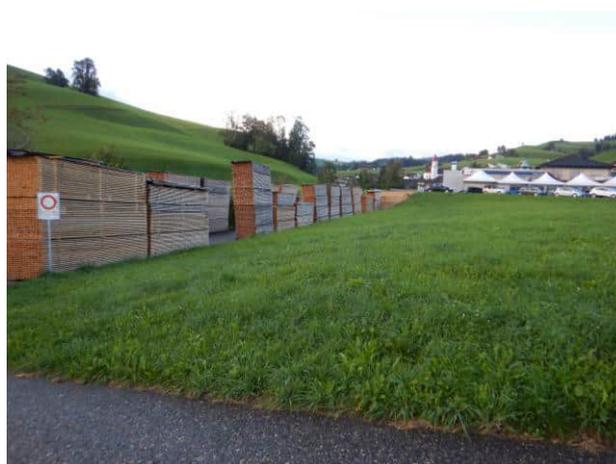
Abbildung 4: Zu beurteilende Parz. Nr. 297 Blick Richtung Süden (Nr. 7) (oeko-b ag, 09.09.2022).

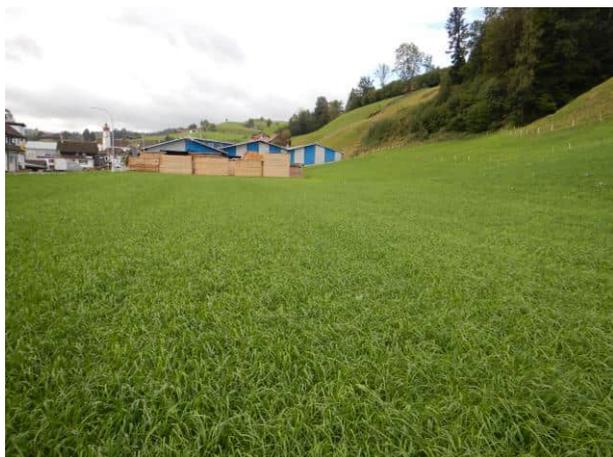
Auf der zu beurteilenden Fläche der Parzelle Nr. 292 wurden fünf Handbohrungen vorgenommen (Plan 01 und Tabelle 2; H5 bis H9). Der Boden bei H5, H6 und H7 ist mit einer PNG zwischen 54 und 57 cm mässig tiefgründig. Die Hangneigung bei H6 und H7 beträgt weniger als 5% (Abbildung 5). Bei H5 ist der Boden mit einer Hangneigung von rund 10% leicht geneigt. Der Unterboden ist bei allen drei Handbohrungen schwach skeletthaltig. Der Boden weist eine NEK von 5 auf. Der Boden bei H8 und H9 weist eine Hangneigung von knapp unter 25% auf und ist mit einer PNG von 31 cm ziemlich flachgründig (Abbildung 6). Beide Handbohrungen weisen eine NEK von 6. Der betreffende Boden ist durch die Gründigkeit und die Hanglage (N) limitiert.

Abbildung 5: Zu beurteilende Fläche der Parz. Nr. 292 mit Blick Richtung Süden; praktisch ebene Fläche (oeko-b ag, 09.09.2022).

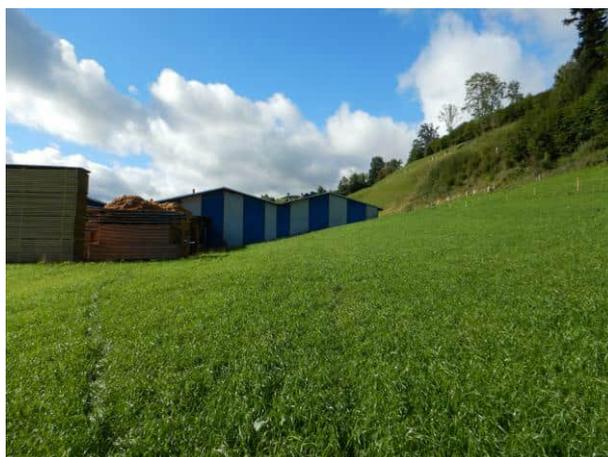
Abbildung 6: Zu beurteilende Fläche der Parz. Nr. 292 mit Blick Richtung Süden; Hangneigungen zwischen 18% und 25% (oeko-b ag, 09.09.2022).

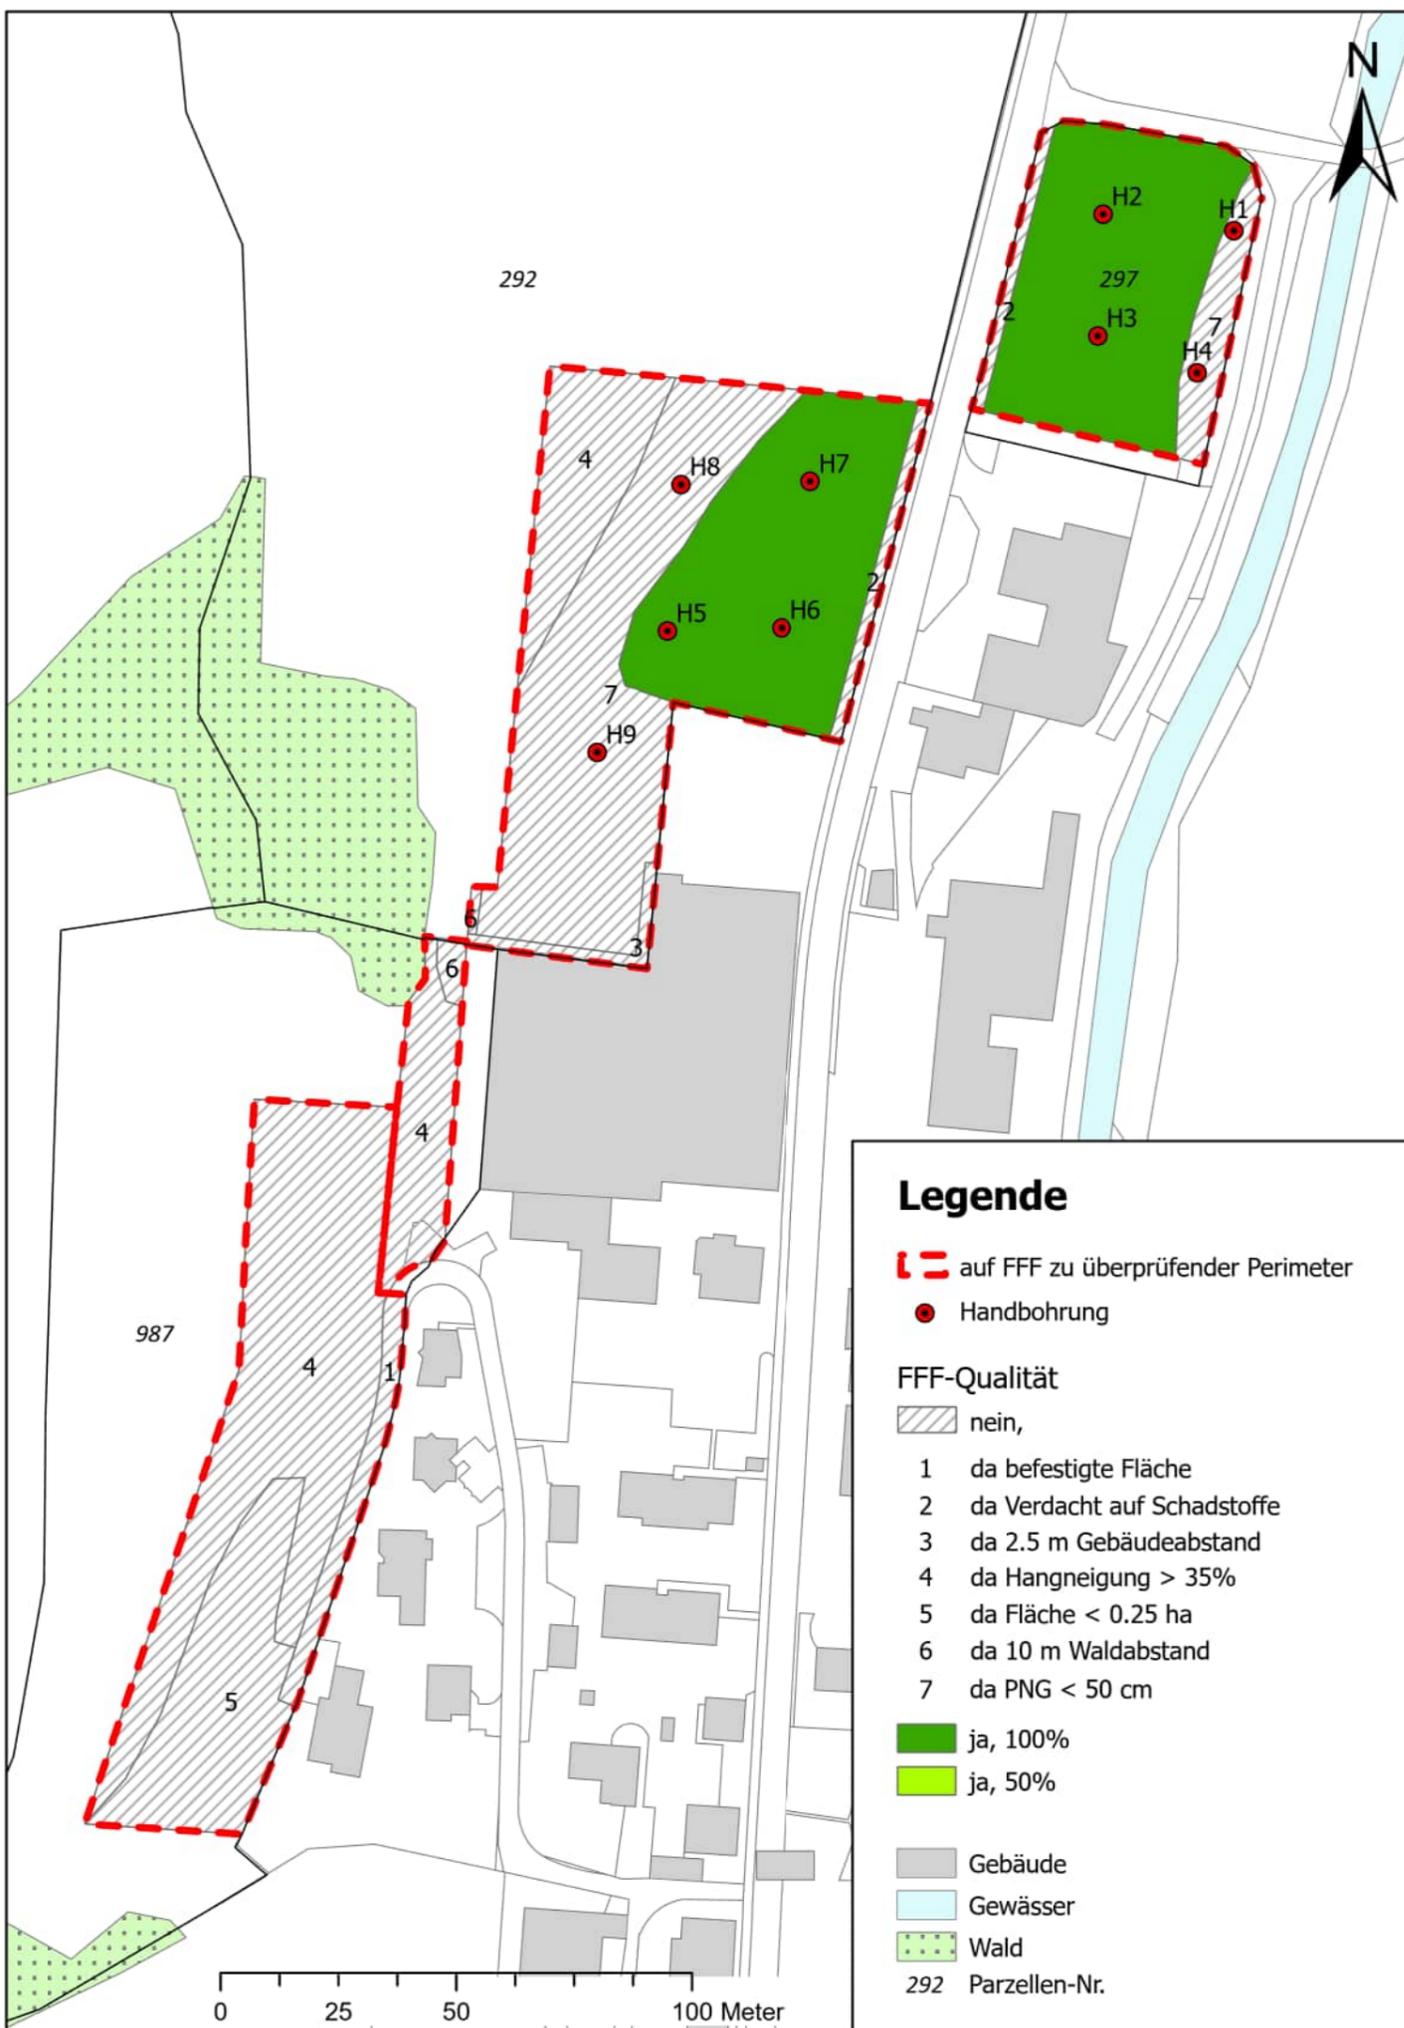
Erhebung FFF-Qualität, Luthern

Die zu beurteilende **Fläche der Parzelle Nr. 987 weist keine FFF-Qualität** auf. Die zu beurteilende Fläche der Parzelle Nr. 292 umfasst eine Teilfläche mit FFF-Qualität (Plan 01, dunkelgrüne Fläche). Die **Teilfläche ist zu 100% als FFF anrechenbar**. Die Parzelle Nr. 297 weist ebenfalls eine Teilfläche mit FFF-Qualität auf (Plan 01, dunkelgrüne Fläche). Die **Teilfläche ist zu 100% als FFF anrechenbar**.
