Beratung in Wald, Umwelt
und Naturgefahren

Erhebung FFF-Qualität
Kurzbericht

Gemeinde Luthern
2. Juni 2021

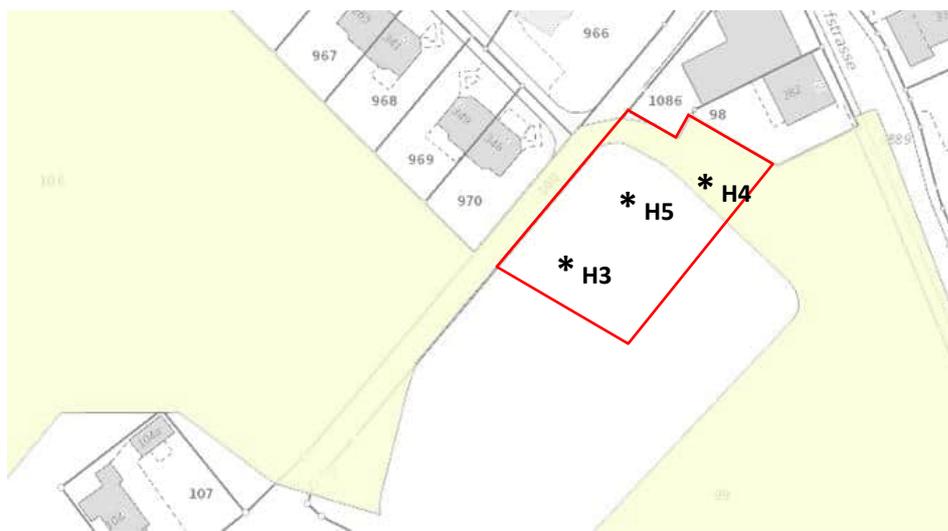
Abb. 2: Hellgrün = Ausgeschiedene FFF; rot = zu beurteilende Fläche der Parzelle Nr. 99 mit Lage der drei Handbohrungen [3]

Auf der zu beurteilenden Fläche der Parzelle Nr. 99 wurden drei Handbohrungen vorgenommen, wobei der Bodenaufbau der Handbohrungen 3 und 5 ähnlich ist. Die Handbohrungen wurden im Bereich der nicht ausgeschiedenen FFF vorgenommen (rund 77% der Fläche) (Tab. 2, Abb. 2). Es handelt sich hierbei um einen ziemlich flachgründigen Boden mit einer PNG zwischen 35 und 39 cm. Der Boden weist eine NEK von 6 auf. Die Gründigkeit wirkt sich limitierend auf diesen Boden aus. In diesem Bereich wurde der Boden gemäss Aussage des Bewirtschafters aufgrund des Strassenbaus und Verlegung von Leitungen rekultiviert. Der Boden bei Handbohrung 4 liegt im Bereich der ausgeschiedenen FFF (rund 23% der Fläche) (Abb. 2). Der Boden hier ist tiefgründiger als bei den anderen zwei Handbohrungen. Der Boden weist eine PNG von 82 cm auf und hat eine NEK von 5.

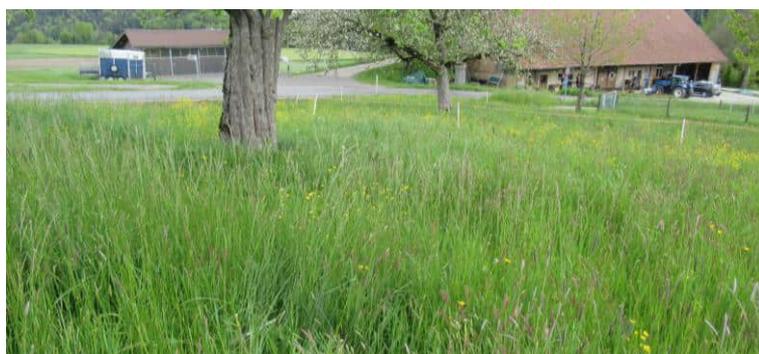
Abb. 3: Eingezäunte Fläche im Bereich von H6 (oeko-b ag, 26.05.2021)

Auf der zu beurteilenden Fläche der Parzelle Nr. 430 wurden vier Handbohrungen vorgenommen (Tab. 3). Auf rund 35% der Fläche konnten aufgrund eines Alpaka-Geheges keine Handbohrungen vorgenommen werden (Abb. 4). Der Boden bei Handbohrung 6 umfasst rund 15% der zu beurteilenden Fläche (Abb. 3, eingezäunte Fläche, aber nicht Alpaka-Gehege). Es handelt sich hierbei um einen mässig tiefgründigen Boden mit einer PNG von 61 cm und einer NEK von 5. Die restlichen rund 50% der zu beurteilenden Fläche weisen eine PNG zwischen 25 und 36 cm auf, was einer NEK von 9 bzw. 6 entspricht. Die Gründigkeit wirkt sich limitierend auf diesen Boden aus. Dieser Bodenaufbau ist mit grosser Wahrscheinlichkeit als repräsentativ für die gesamte zu beurteilende Fläche inklusive des Bodens im Alpaka-Gehege anzusehen.

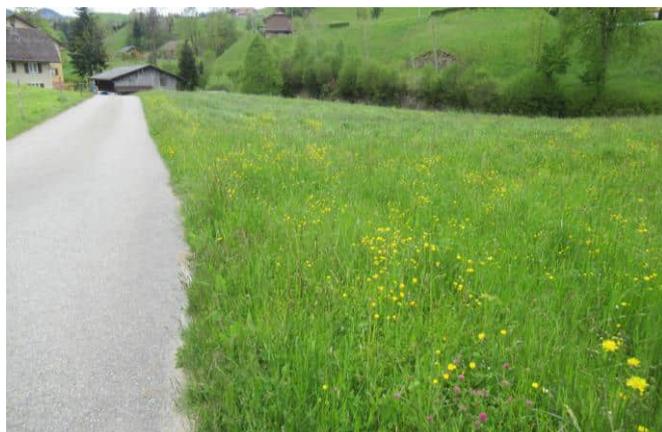
Abb. 5: Teilfläche 1 der zu beurteilenden Fläche der Parzelle Nr. 57, Handbohrungen 10 und 11 (oeko-b ag, 26.05.2021)

Auf der zu beurteilenden Fläche der Parzelle Nr. 57 wurden drei Handbohrungen vorgenommen (Tab. 4). Die Fläche wird durch eine befestigte Strasse in zwei Teilflächen unterteilt. Die Strasse umfasst rund 10% der zu beurteilenden Fläche. Die Handbohrungen 10 und 11 wurden auf der Teilfläche 1 vorgenommen, was rund 75% der zu beurteilenden Fläche ausmacht (Abb. 5). Der Boden ist ziemlich flachgründig bis mässig tiefgründig. Der Boden weist eine PNG zwischen 46 und 51 cm auf. Der Boden bei Handbohrung 10 weist eine NEK von 5 auf und ist durch Staunässe limitiert. Der Boden bei Handbohrung 11 weist eine NEK von 6 auf und ist durch die Gründigkeit limitiert. Der Boden bei Teilfläche 2 (rund 15% der Fläche) ist ziemlich flachgründig und weist eine PNG von 38 cm auf. Der Boden hat eine NEK von 6 und ist ebenfalls durch die Gründigkeit limitiert (Abb. 6).
