Erhebung FFF-Qualität

## **Kurzbericht**

**Gemeinde Luthern**

**2. Juni 2021**

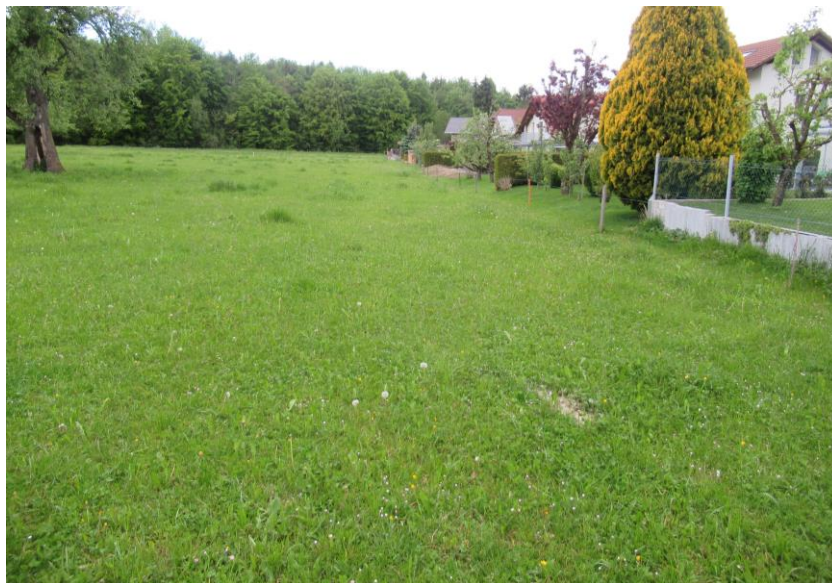
Abb. 1: Zu beurteilende Fläche der Parzelle Nr. 106 (oeko-b ag, 26.05.2021)

Der Bodenaufbau der beiden Handbohrungen bei der zu beurteilenden Fläche der Parzelle Nr. 106 ist sehr ähnlich (Tab. 1). Es handelt sich hierbei um einen tiefgründigen Boden mit einer PNG zwischen 80 und 84 cm. Der Boden weist eine NEK von 5 auf (Abb. 1).

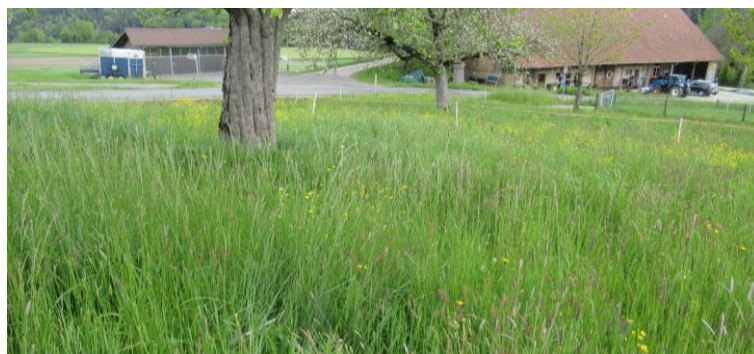
Abb. 3: Eingezäunte Fläche im Bereich von H6 (oeko-b ag, 26.05.2021)

Auf der zu beurteilenden Fläche der Parzelle Nr. 430 wurden vier Handbohrungen vorgenommen (Tab. 3). Auf rund 35% der Fläche konnten aufgrund eines Alpaka-Geheges keine Handbohrungen vorgenommen werden (Abb. 4). Der Boden bei Handbohrung 6 umfasst rund 15% der zu beurteilenden Fläche (Abb. 3, eingezäunte Fläche, aber nicht Alpaka-Gehege). Es handelt sich hierbei um einen mässig tiefgründigen Boden mit einer PNG von 61 cm und einer NEK von 5. Die restlichen rund 50% der zu beurteilenden Fläche weisen eine PNG zwischen 25 und 36 cm auf, was einer NEK von 9 bzw. 6 entspricht. Die Gründigkeit wirkt sich limitierend auf diesen Boden aus. Dieser Bodenaufbau ist mit grosser Wahrscheinlichkeit als repräsentativ für die gesamte zu beurteilende Fläche inklusive des Bodens im Alpaka-Gehege anzusehen.

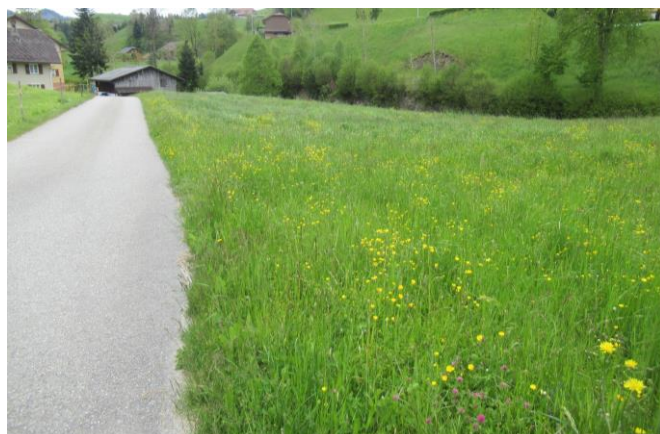
Abb. 5: Teilfläche 1 der zu beurteilenden Fläche der Parzelle Nr. 57, Handbohrungen 10 und 11 (oeko-b ag, 26.05.2021)

Auf der zu beurteilenden Fläche der Parzelle Nr. 57 wurden drei Handbohrungen vorgenommen (Tab. 4). Die Fläche wird durch eine befestigte Strasse in zwei Teilflächen unterteilt. Die Strasse umfasst rund 10% der zu beurteilenden Fläche. Die Handbohrungen 10 und 11 wurden auf der Teilfläche 1 vorgenommen, was rund 75% der zu beurteilenden Fläche ausmacht (Abb. 5). Der Boden ist ziemlich flachgründig bis mässig tiefgründig. Der Boden weist eine PNG zwischen 46 und 51 cm auf. Der Boden bei Handbohrung 10 weist eine NEK von 5 auf und ist durch Staunässe limitiert. Der Boden bei Handbohrung 11 weist eine NEK von 6 auf und ist durch die Gründigkeit limitiert. Der Boden bei Teilfläche 2 (rund 15% der Fläche) ist ziemlich flachgründig und weist eine PNG von 38 cm auf. Der Boden hat eine NEK von 6 und ist ebenfalls durch die Gründigkeit limitiert (Abb. 6).

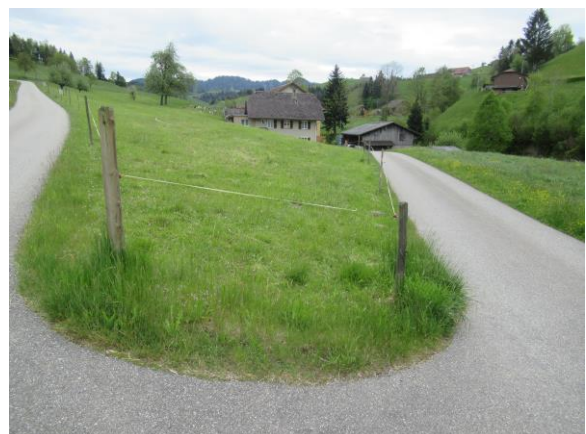
Abb. 6: Teilfläche 2 der zu beurteilenden Fläche der Parzelle Nr. 57, Handbohrung 12 (oeko-b ag, 26.05.2021)
