Erhebung FFF-Qualität

Kurzbericht

Gemeinde Luthern

31. Januar 2022

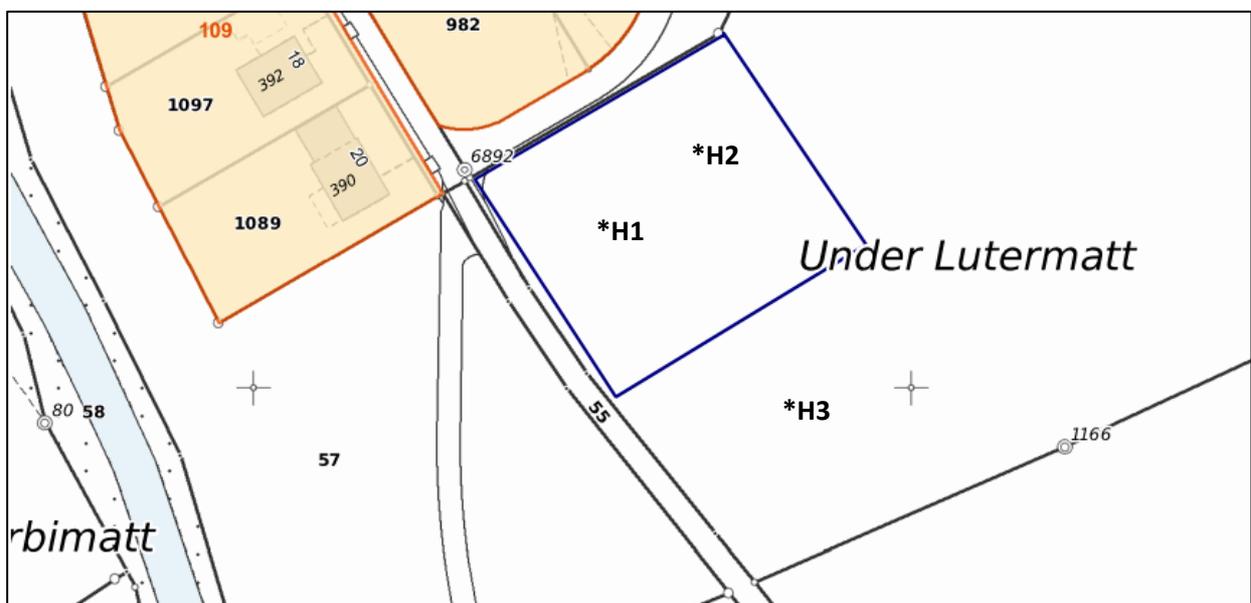
Abb. 1: Zu beurteilende Teilfläche der Parzelle Nr. 983 in blau.

Die zu prüfende Teilfläche der Parzelle Nr. 983 umfasst rund 1'700 m² (Abb. 1, blau eingezeichnet). Gemäss Geoportal des Kantons Luzerns ist die Parzelle Nr. 983 nicht als FFF ausgeschieden [2]. Es liegen keine Hinweise auf Schadstoffbelastungen [2] und Vorkommen von Neophyten vor [4].

Zur Erhebung der FFF-Qualität wurden am 27. Januar 2022 auf der zu beurteilenden Teilfläche sowie auf einer weiteren Teilfläche der Parzelle Nr. 983 mithilfe eines Flügelbohrers drei Handbohrungen vorgenommen (Abb. 1, H1, H2 und H3). Die Handbohrungen wurden gemäss FAL 24 mit einem vereinfachten Profilblatt angesprochen [1]. Die Profilblätter und Fotos der Handbohrungen befinden sich in den Anhängen 01 und 02.

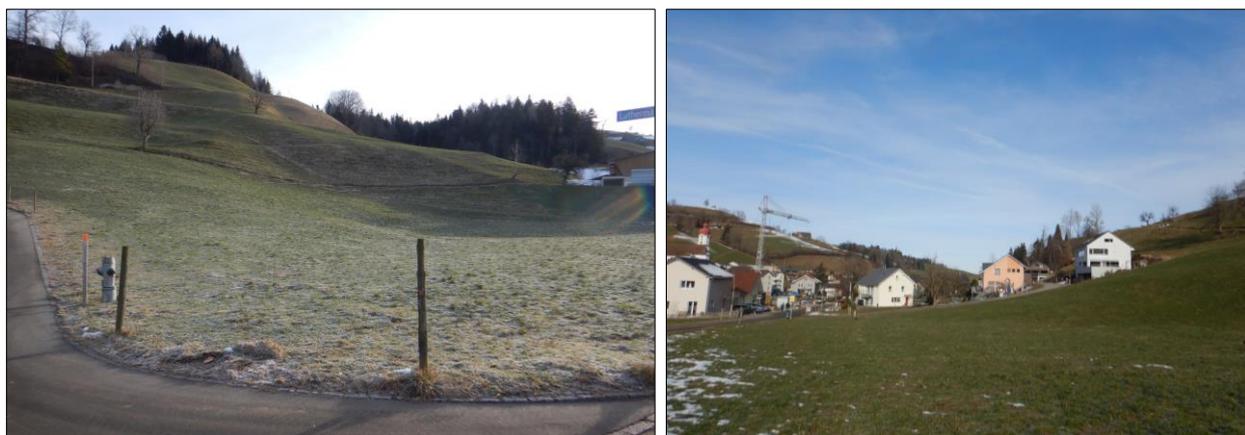
Abb. 2: Zu beurteilende Teilfläche der Parzelle Nr. 983; Foto links: Blick Richtung Südosten; Foto rechts: Blick Richtung Nordwesten (oeko-b ag, 27.01.2022).

Auf der zu beurteilenden Teilfläche der Parzelle Nr. 983 wurden zwei Handbohrungen vorgenommen (Abb. 2; Tab. 1, Handbohrungen 1 und 2). Angrenzend an die Teilfläche wurde auf der Parzelle Nr. 983 zusätzlich eine Handbohrung vorgenommen (Tab. 1, Handbohrung 3). Der Boden ist bei allen drei Handbohrungen mässig tiefgründig und höchstens schwach skeletthaltig im Unterboden. Die Böden weisen eine PNG zwischen 55 und 62 cm auf. Der Boden bei Handbohrung 1 und 3 ist mit rund 5% Neigung praktisch eben und weist eine NEK von 5 auf. Der Boden ist durch Staunässe limitiert. Die Handbohrung 2 liegt in einer Fläche mit Neigung von 20 bis 25%. Der Boden weist hier eine NEK von 6 auf und ist durch die Hangneigung limitiert.

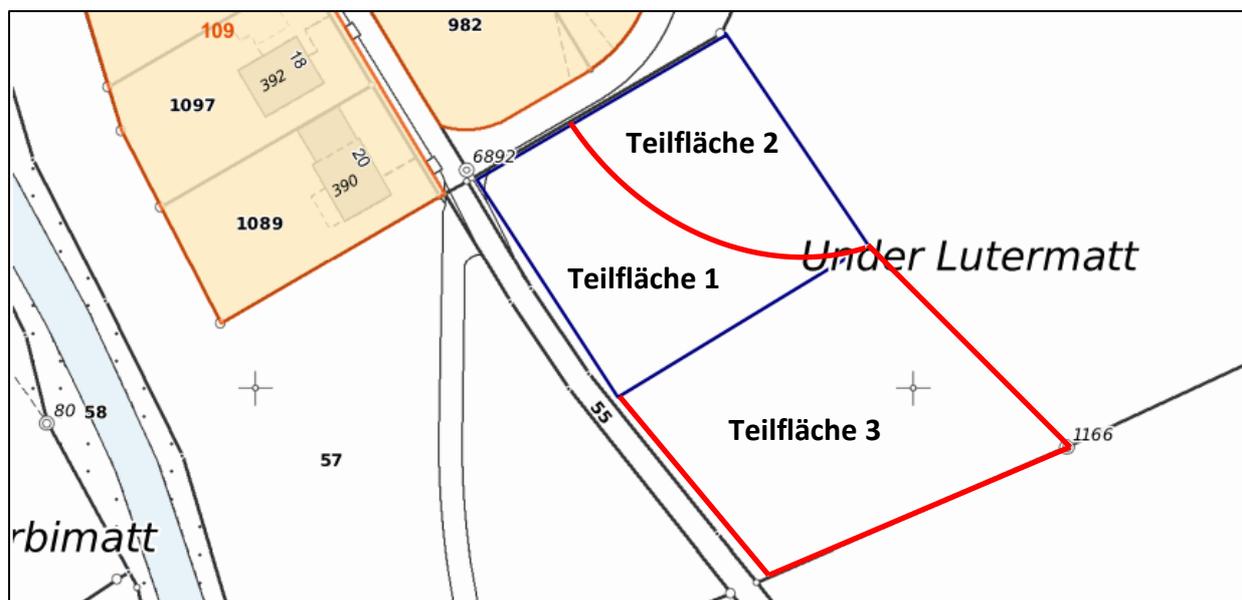
Abb. 3: Überblick über die Teilflächen der Parzelle Nr. 983.

Die zu beurteilende Fläche wird in die Teilfläche 1 und 2 unterteilt (Abb. 3). Die Teilfläche 2 ist mit einer NEK von 6 und einer Hangneigung von 20 bis 25% zu 50% als FFF anrechenbar. Die Teilfläche 1 erfüllt die Kriterien, um zu 100% als FFF angerechnet zu werden. Beide Teilflächen erfüllen aber mit einer Gesamtfläche von rund 1'700 m² die Mindestfläche für FFF von 0.25 ha nicht. Die Teilfläche 3 erfüllt ebenfalls die Kriterien für 100% anrechenbare FFF. Insgesamt umfassen die Teilflächen 1 bis 3 rund 3'500 m². Davon entsprechen rund 600 m² zu 50% anrechenbare FFF und rund 2'900 m² zu 100% anrechenbare FFF.

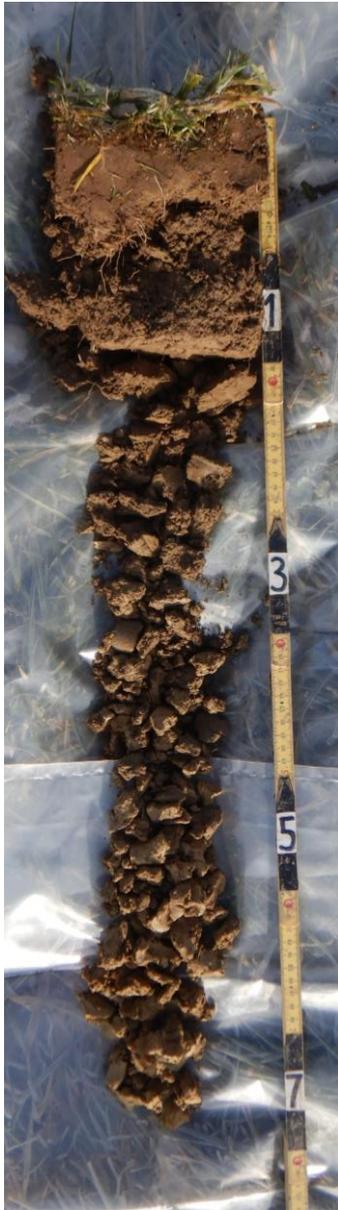
Handbohrung 1 (oeko-b ag, 27.01.2022).

Neigung [%] < 5
 Geländeform 2
 Untertyp 12
 PNG total [cm] 62
 NEK 5
 Lim. Merkmal 1
 Nutzungsgebiet 3

Horizont, Vernässung, Verdichtung		Profilskizze	Bodenart	Skelettgehalt Kies [%] Steine [%] (> 5cm)	Organ. Substanz [%]	Pflanzennutzbare Gründigkeit (PNG)		
cm u. T.	Bezeichnung					Korrekturfaktor Skelett	Korrekturfaktor (Gefüge/Vernässung/Verdichtung)	PNG pro Schicht [cm]
0-20	AL		21% Ton 40% Schluff	< 5% Kies	gut durchwurzelt humos viele Regenwürmer	-	-	20
20-50	B(j)		21% Ton 40% Schluff	5% Kies	verbraunt vereinzelt Rostflecken	0.95	0.9	25.7
50-80	Bg		21% Ton 55% Schluff	5% Kies	Fehnwurzeln bis ca. 60cm beinhaltet Rostflecken	0.95	0.6	17.1

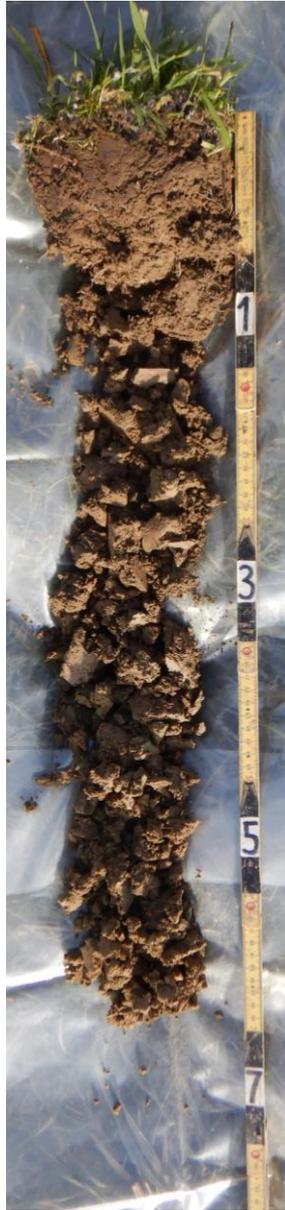
Handbohrung 2 (oeko-b ag, 27.01.2022).

Neigung [%] 20-25
 Geländeform k
 Untertyp 11
 PNG total [cm] 58
 NEK 6
 Lim. Merkmal N
 Nutzungsgebiet 3

Horizont, Vernässung, Verdichtung		Profilskizze	Bodenart	Skelettgehalt Kies [%] Steine [%] (> 5cm)	Organ. Substanz [%]	Pflanzennutzbare Gründigkeit (PNG)		
cm u. T.	Bezeichnung					Korrekturfaktor Skelett	Korrekturfaktor (Gefüge/Vernässung/Verdichtung)	PNG pro Schicht [cm]
0-18	Al _h		21% Ton, 40% Schluff	< 5% Kies	gut durchlüftet humos, viele Regenwürmer	-	-	18
18-60	B(g)		21% Ton, 40% Schluff	8% Kies	vereinzelt Rostflecken, verbraunt	0.92	0.9	34.8
60-70	B _g		21% Ton, 40% Schluff	12% Kies	Fehlurzeln bis ca. 60cm	0.88	0.6	5.3

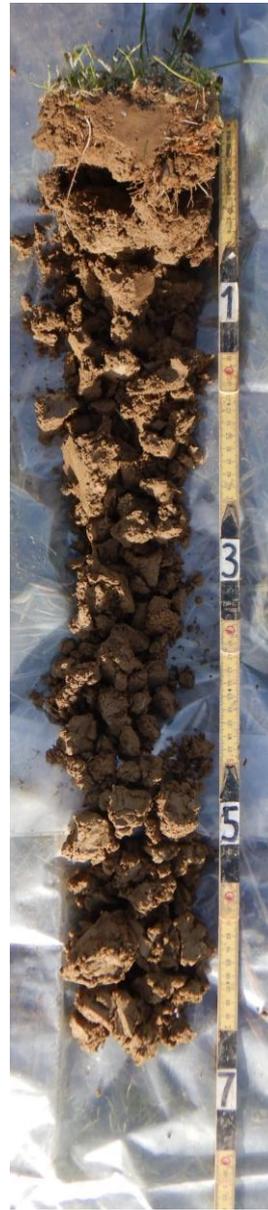
Handbohrung 3 (oeko-b ag, 27.01.2022).

Neigung [%] < 5
 Geländeform 2
 Untertyp 12
 PNG total [cm] 55
 NEK 65
 Lim. Merkmal 1
 Nutzungsgebiet 3

Horizont, Vernässung, Verdichtung		Profilskizze	Bodenart	Skelettgehalt Kies [%] Steine [%] (> 5cm)	Organ. Substanz [%]	Pflanzennutzbare Gründigkeit (PNG)		
cm u. T.	Bezeichnung					Korrekturfaktor Skelett	Korrekturfaktor (Gefüge/Vernässung/Verdichtung)	PNG pro Schicht [cm]
0-20	Al		21% Ton 40% Schluff	< 5% Kies	gut durchwurzelt humos, viele Regenwürmer	-	-	20
20-45	B(g)		21% Ton 40% Schluff	5% Kies	verbraunt, vereinzelt Rostflecken	0.95	0.9	21.4
45-70	B _g		21% Ton 55% Schluff	5% Kies	Fehlwurzel bis ca. 55cm	0.95	0.6	14.3
